# Seeschüttung Urnersee

Dokumentation Erfolgskontrolle Seeschüttung 1 | 2015 / 2021

24. Juni 2024  
Schlussdokumentation\_Erfolgskontrolle\_2015-2021.docx

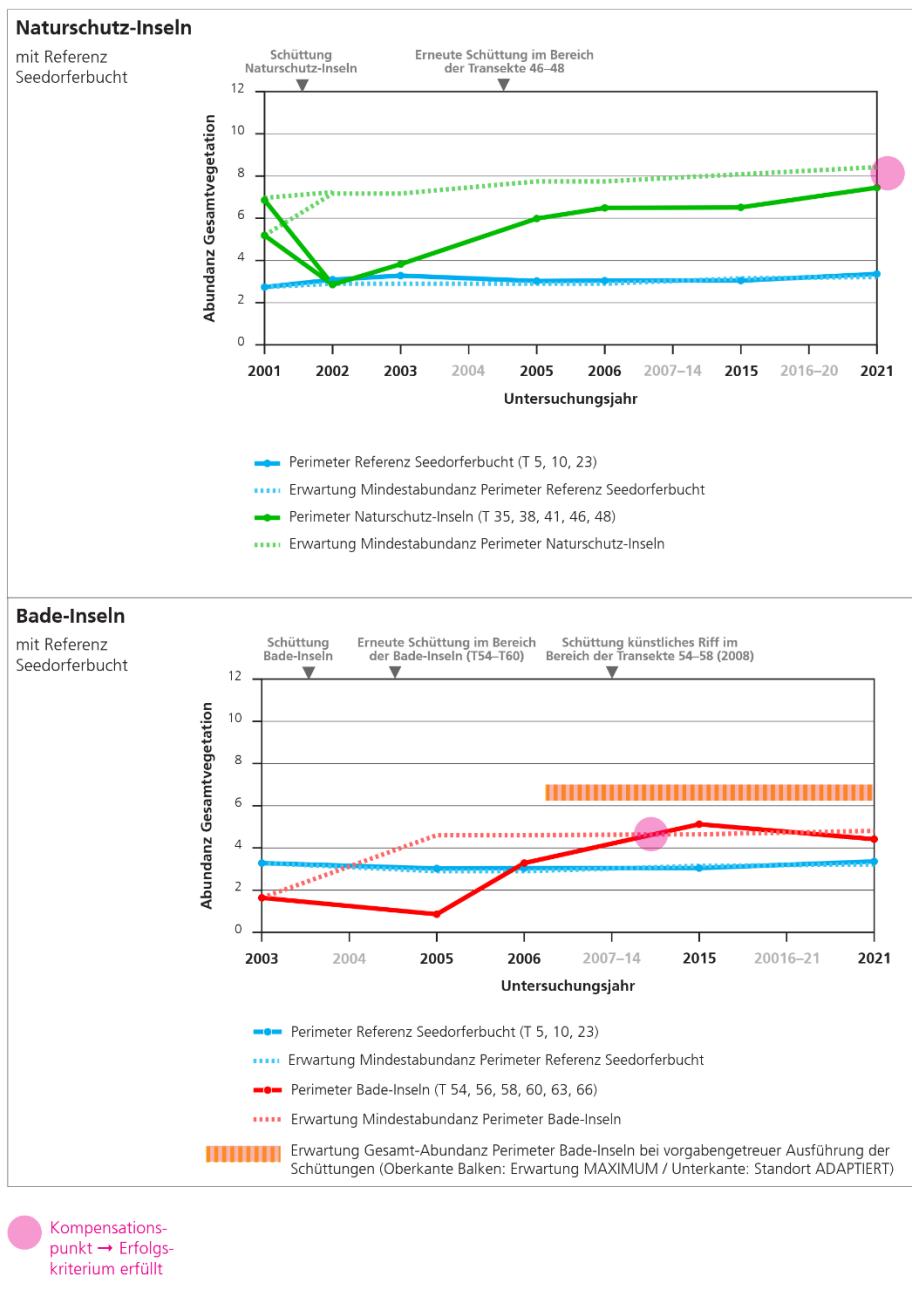
Abbildung 1: Entwicklung der Vegetationsabundanz für die Naturschutz-Inseln und Bade-Inseln sowie der Referenz Seedorferbucht im Zeitraum 2001 – 2021

In Abbildung 1 ist der Verlauf der Vegetationsabundanz (quantitatives Mass des Pflanzenbewuchses) für die Bereiche «Referenz Seedorferbucht», Naturschutz-Inseln und die Bade-Inseln dargestellt.

Die Vegetations-Abundanz ist das Produkt von bewachsener Fläche und einem Wert für die Vegetationsdichte. Bei einer erfolgreichen Wiederbesiedlung sollte sich mit der Zeit die Abundanz auf den neu geschütteten Flächen (tatsächlicher Wert) derjenigen des Ausgangszustandes (erwarteter Wert) annähern. Für die Berechnung des flächenproportional angepassten Ausgangszustandes wurde eine Flächenbilanz der Flachwasserzone bzw. der untersuchten Transekte für die Tiefenzone 0 m bis 10.5 m vor und nach den Schüttungen erstellt.

Die Gesamtabundanz im Referenzbereich der Seedorferbucht blieb in der gesamten Periode 2001 bis 2021 ohne Einbrüche (blaue Linie). Dies lässt die Aussage zu, dass weder eine kurzfristige noch langfristige Beeinträchtigung

Im Bereich der Bade-Inseln ist der Einbruch der Abundanz aufgrund der Schüttungen im Jahr 2005 in Abbildung 1 ersichtlich. Anschliessend steigt die Zuwachskurve stark an und flacht im Zeitraum 2007 bis 2014 ab, wobei der Kompensationspunkt vermutlich 4-5 Jahre nach der Erstbesiedelung erreicht wird. Im Jahr 2015 liegt eine Überkompensation in der Grössenordnung von etwa 10% vor. Dies wird jedoch dadurch relativiert, dass bereits im Ausgangszustand im Bereich der Bade-Inseln eine gegenüber den umliegenden Gebieten deutlich tiefere Bewuchsdichte vorhanden war. Bis ins Jahr 2021 nimmt die Abundanz leicht ab und liegt etwa um rund 10% unter dem Erwartungswert. Wird mit den Schüttungen die Zielsetzung verbunden, verloren gegangene Flachwasserzone nach dem «Vorbild» Seedorferbucht zu regenerieren, resultiert jedoch eine ungefähr vergleichbare mittlere Bewuchsdichte. Der flächenproportionale Erwartungswert bewegt sich unter dieser Betrachtung auf einem deutlich höheren Niveau und per Ende der Langzeitkontrolle 2021 läge ein Bewuchsdefizit von ca. 40% vor. Unter Berücksichtigung weiterer vegetationslimitierender Faktoren, u.a. stärkere Trübungen durch die Nähe zur Reussmündung, dürfte aufgrund «unvorteilhafter» Schüttoberfläche («Buckelpiste») eine Differenz von vielleicht 20–30% verbleiben. Unter diesen Annahmen kann das Erfolgskriterium bei der Bade-Inseln höchstens als «bedingt» erfüllt beurteilt werden.

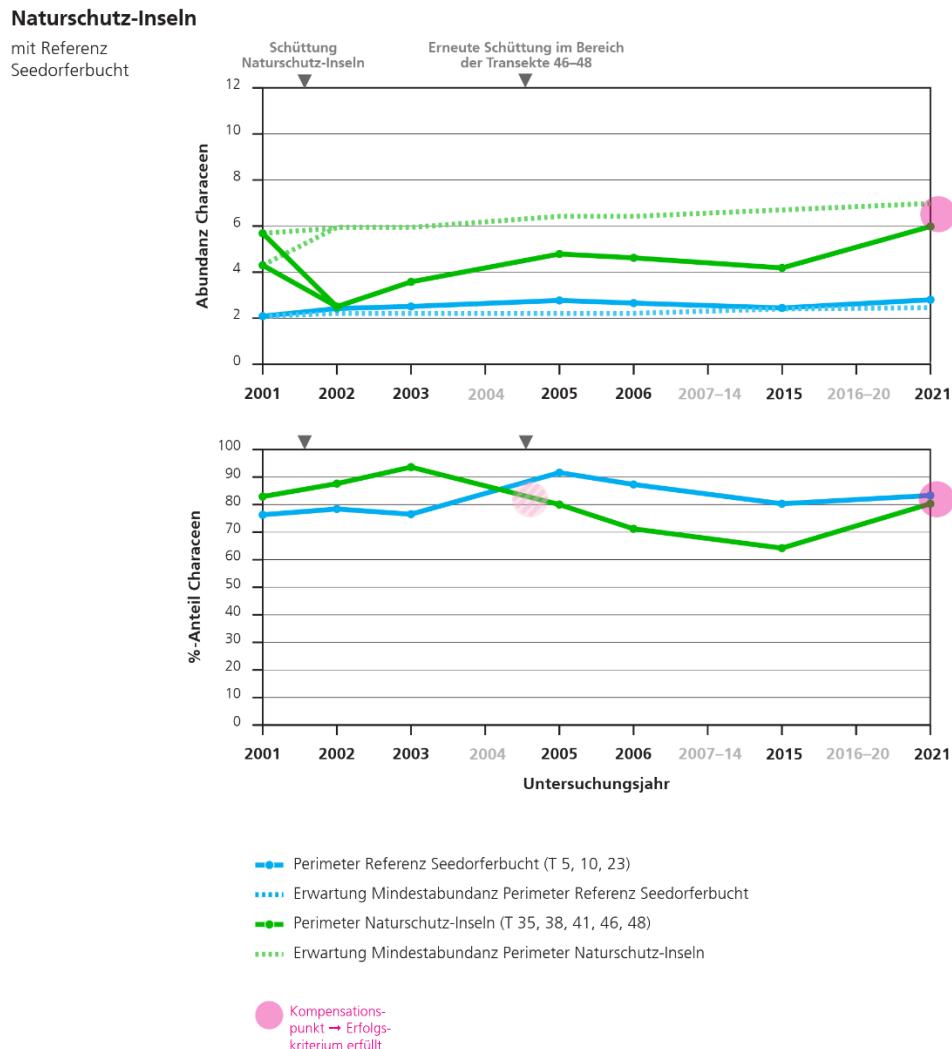
Abbildung 2: Entwicklung der Armleuchteralgen (Characeen) im Bereich der Naturschutzschutz-Inseln und am Referenzstandort Seedorferbucht.

In Abbildung 2 sind der Verlauf der Abundanz der Armleuchteralgen und der prozentuale Anteil dieser Algenart über den Untersuchungszeitraum für den Bereich der Naturschutz-Inseln dargestellt.

Anhand der Characeen-Entwicklung im Referenzbereich Seedorferbucht konnten keine schüttbedingten Beeinträchtigungen der Vegetation festgestellt werden.

Bis ins Jahr 2021 ist ein deutlicher Anstieg der Characeen-Abundanz bis auf ca. 85% des Erwartungswerts erkennbar. Dieser Anstieg ist auf eine langsame, aber anhaltende Ablagerung von Feinmaterial und damit vor allem auf eine Auffüllung der aufgrund der nicht optimalen Schüttung vorhandenen Senken zurückzuführen. Das Erfolgskriterium wird damit zwar erfüllt. Da dieser Prozess aber eine längere Zeit als geplant in Anspruch nahm, wird das Kriterium als nur bedingt erfüllt beurteilt.

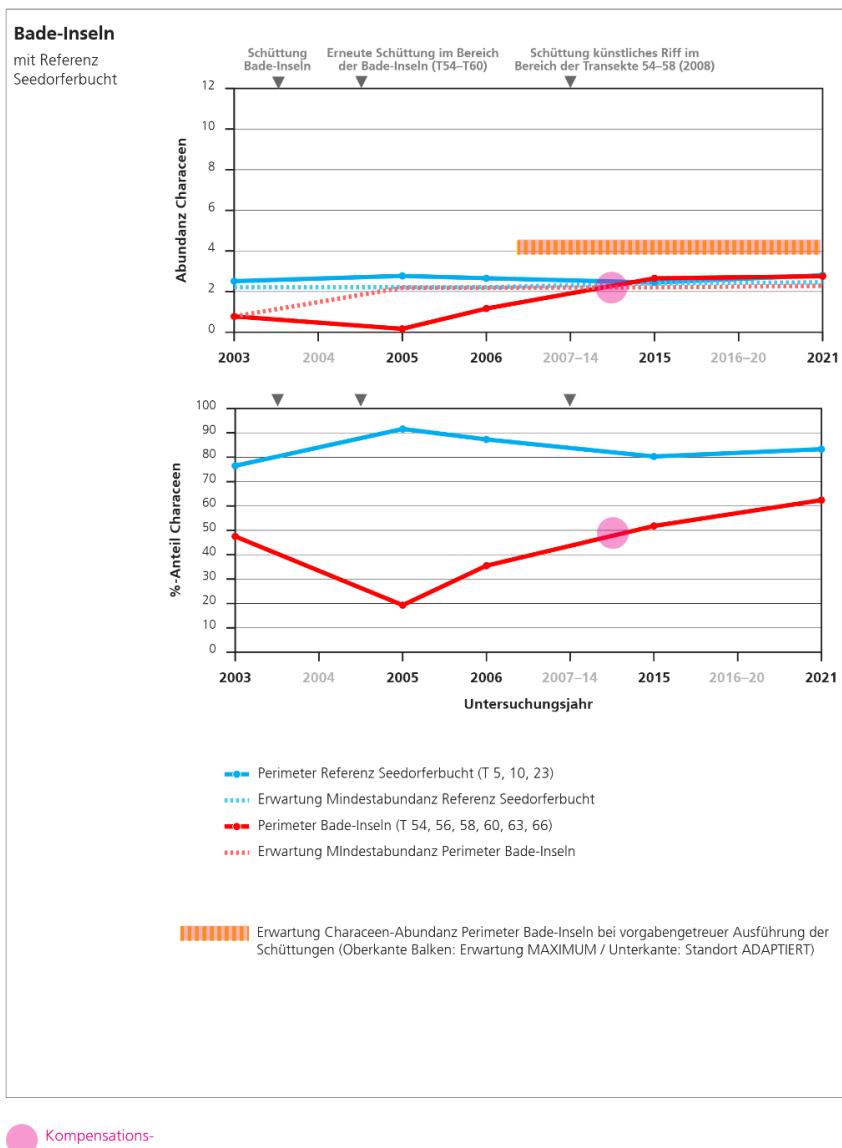
Abbildung 3: Entwicklung der Armleuchteralgen (Characeen) im Bereich der Bade-Inseln und am Profundus (siehe Schematische Karte).

Abbildung 3 zeigt den Verlauf der Abundanz der Armleuchteralgen und der prozentuale Anteil dieser Algenart über den Untersuchungszeitraum für den Bereich der Bade-Inseln.

Im Bereich der Bade-Inseln ist die Abundanz möglicherweise immer noch zunehmend (im Jahr 2015 überproportionale Deckung von 20%). Der %-Anteil hat den Ausgangswert leicht überschritten. Dieser lag jedoch bereits zum Zeitpunkt vor den Schüttungen im Jahr 2003 unterdurchschnittlich tief, v.a. durch die bereits damals speziellen Bedingungen in der relativ «gefangenen Bucht» vor den Zuflüssen «Alte Reuss» und «Jostis Gölle». Im weiteren Verlauf bis zur zweiten Kontrolle im Jahr 2021 bleibt die Characeen-Abundanz praktisch konstant, wodurch sich ein Sättigungsniveau abzuzeichnen scheint.

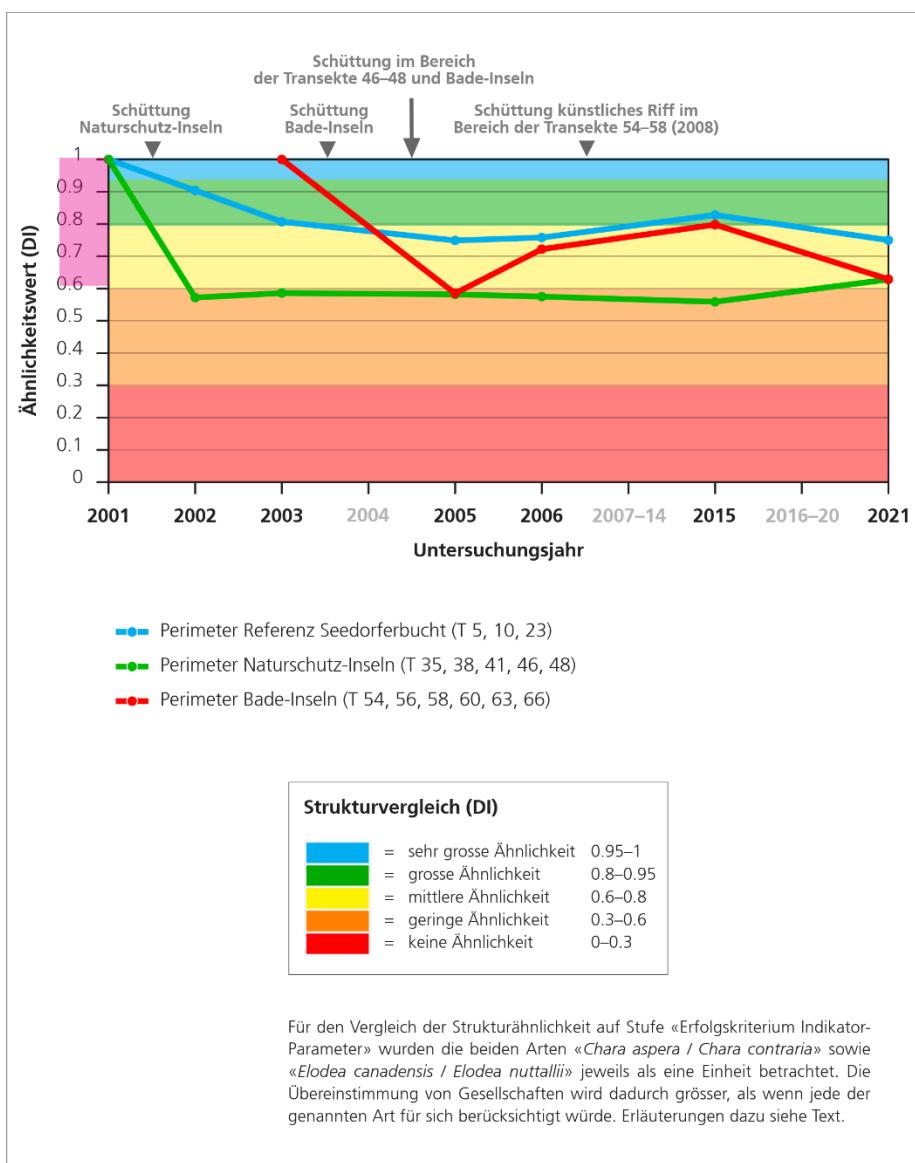
Abbildung 4 Entwicklung des Indikator-Parameters «Vegetationsstruktur» (bzw. Vergleich der Ähnlichkeit der Vegetationsverhältnisse während der Monitoringperiode gegenüber dem Ausgangszustand) für die Bereiche Referenz Seedorferbucht, Naturschutz-Inseln und Bade-Inseln.

Im Bereich der Bade-Inseln fand nach den Schüttungen ein Einbruch statt. Es folgte aber rasch eine Regenerierung zur vorherigen Vegetationsstruktur.

Anlässlich der ersten Langzeitkontrolle 2015 lag diese auf Stufe «grosse Ähnlichkeit» mit dem Ausgangszustand. Im weiteren Verlauf bis zum Zeitpunkt der Erfolgskontrolle 2021 nahm die Ähnlichkeit wieder ab. Dadurch wurde die Prognose einer «positiven Entwicklung» in dem Sinne bestätigt, dass vor den Schüttungen (Ausgangszustand) eine nicht typisch ausgeprägte Vegetationsform vorlag sowie lokale Effekte eine grössere Rolle spielten. Zudem konnte nach den Schüttungen seeseits der Inseln grösserflächig ein standortgerechter Characeen-dominerter Bestand aufkommen, welcher vorher höchstens rudimentär ausgebildet war. Das Erfolgskriterium Vegetationsstruktur wird deshalb als nur bedingt erfüllt beurteilt.

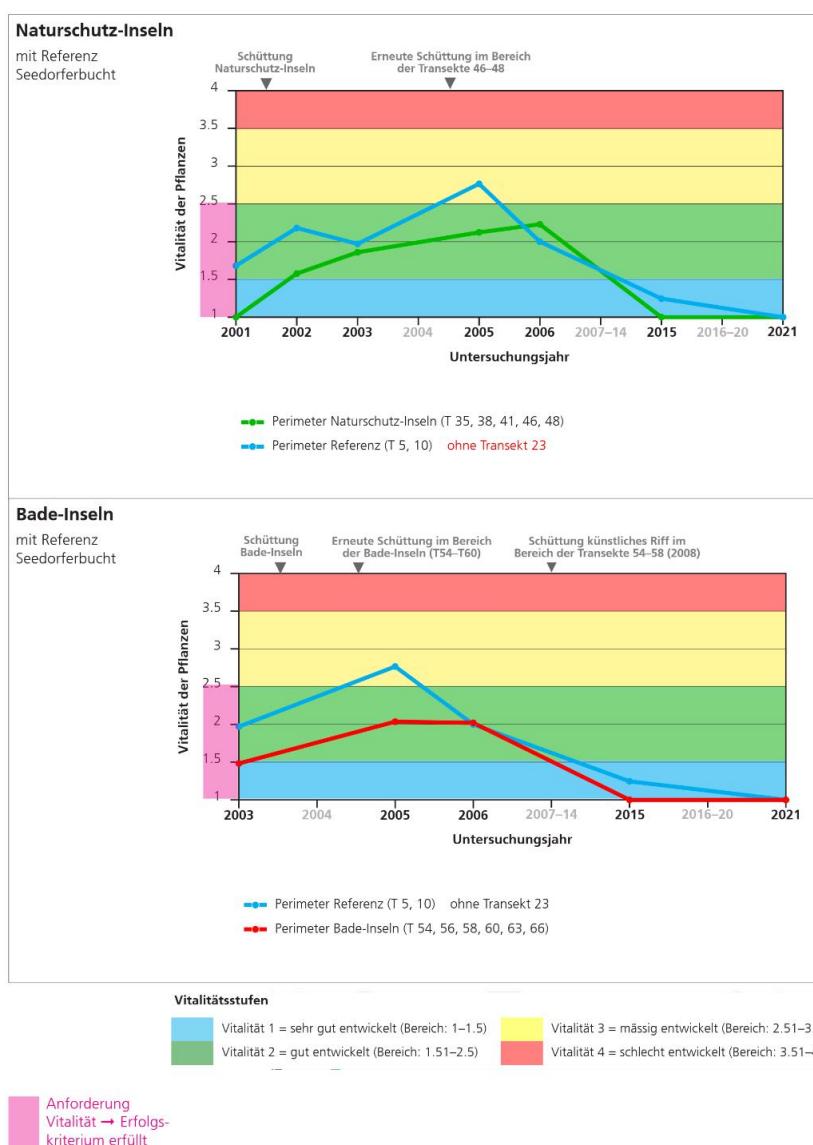
Abbildung 5: Entwicklung der Vitalität der Wasserpflanzen Im Bereich der Referenz Seedorferbucht, der Naturschutz-Inseln und der Bade-Inseln (rosa: Erfolgskriterium erfüllt)

Im Projektperimeter herrschten vor den Schüttungen ideale Verhältnisse: auch im Referenzbereich wiesen die Wasserpflanzen eine gute bis sehr gute Vitalität auf.

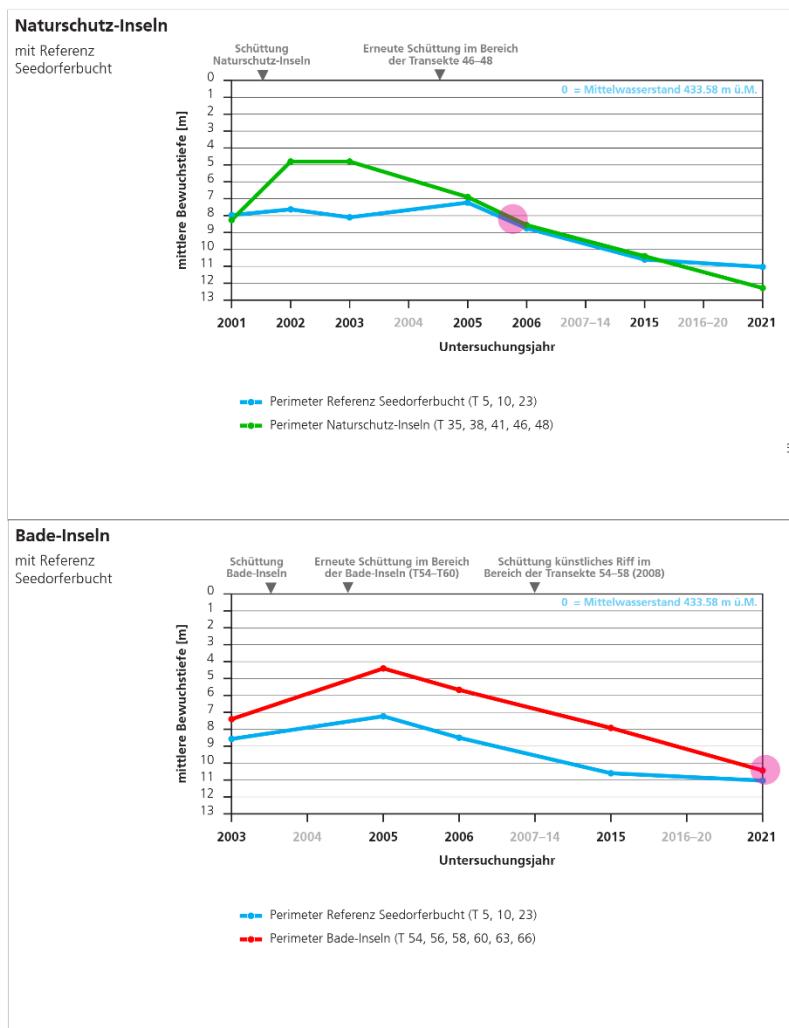
● Übereinstimmung  
Bewuchstiefe →  
Erfolgskriterium  
erfüllt

Abbildung 6: Entwicklung der Bewuchstiefe im Bereich der Naturschutz- und Bade-Inseln

Die untere, maximal vorliegende Verbreitungsgrenze der Makrophyten stellt ein Mass für die Lichtbedingungen im Untersuchungsperimeter dar. Diese Bedingungen können sowohl durch die Einschichtung von mit Partikeln befrachtetem Reusswasser als auch durch schüttungsbedingte Trübungen beeinflusst werden.

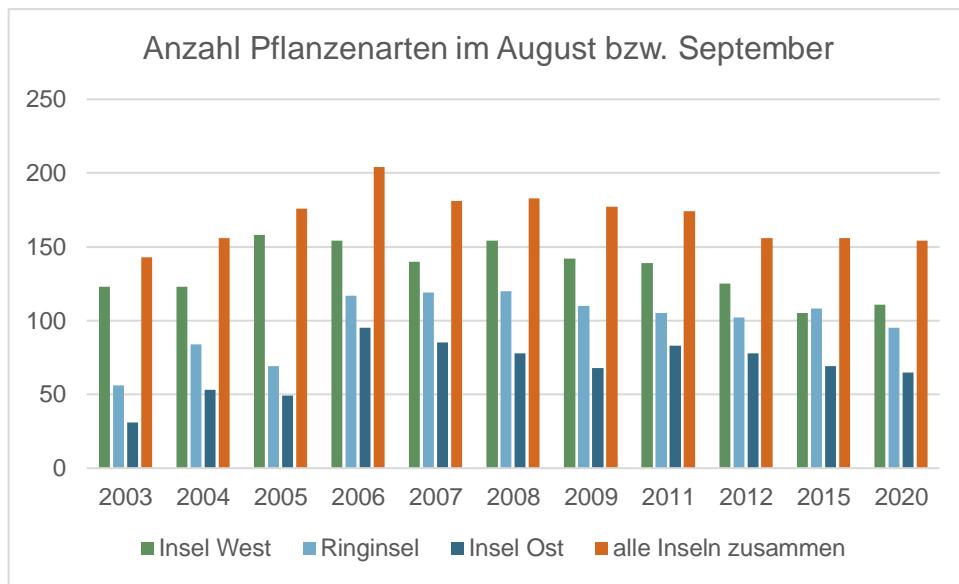
Abbildung 8: Anzahl Pflanzenarten im August bzw. September 2003 – 2020

Die Naturschutz-Inseln wurden nach den Schüttungen in kurzer Zeit von zahlreichen verschiedenen Pflanzenarten besiedelt und sie entwickelten sich rasch zu neuen, wertvollen Lebensräumen. Nach einem Anstieg der Artenzahlen bis zu einem Maximum von 204 im Sommer 2006, ist die Tendenz seit 2008 bei allen Inseln rückläufig (vgl. Abbildung 8). Die Pionierphase ging somit langsam zu Ende.

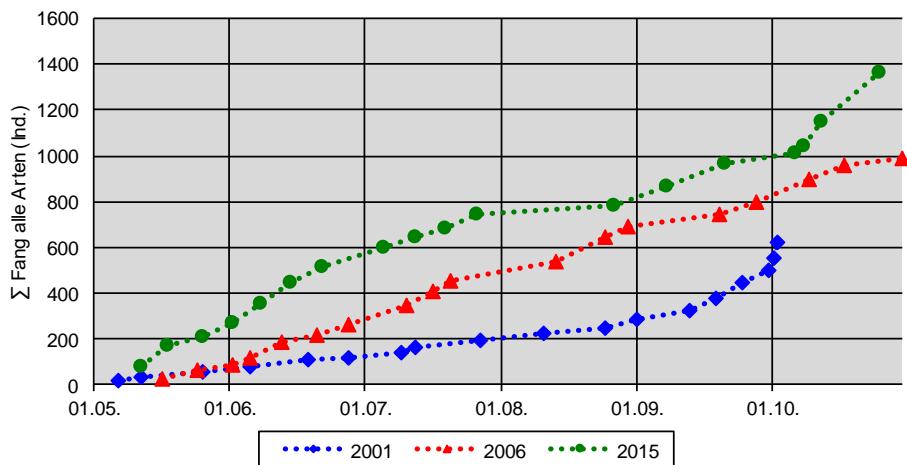
Abbildung 9: Vergleich der aufsummierten Fänge (Ind.) je Netzeinsatz 2001, 2006 und 2015 über die Monate Mai bis Oktober

Die Anzahl der gefangenen Fische im Jahr hat sich von 625 Fischen im Jahre 2001 auf 993 im Jahre 2006 und 1'362 im Jahre 2015 erhöht, was einer Zunahme von 60% bzw. 118% entspricht (siehe Abbildung 9). Der durchschnittliche effektive Fang je 100 m<sup>2</sup> Netzfläche stieg von 3.0 im Jahr 2001 auf 4.9 im Jahr 2006. Für diese Zunahme um 65% waren vor allem litoral orientierte Arten wie Rotauge, Egli und Kaulbarsch verantwortlich. Es ist dies eine direkte Folge der zusätzlich geschaffenen Flachwasserzone. Gegenüber dem Ausgangszustand (2001) verdreifachte sich der Wert auf 9.0 Fische je 100 m<sup>2</sup> Netzfläche im Jahr 2015. Die fangmittelbereinigten Gesamtfänge zeigen praktisch identische Zahlen. Eine Zunahme im Vergleich zum Ausgangszustand war in allen Arealen (A1 – A5) zu beobachten.

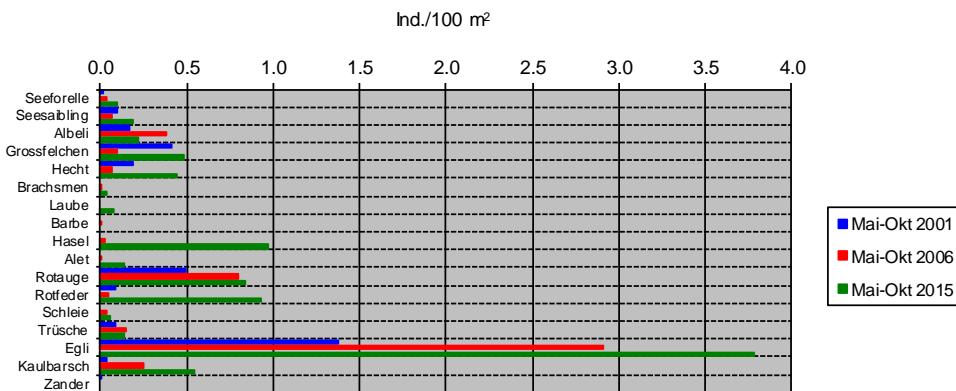
Abbildung 10: Vergleich der effektiven Fänge (Stk.) 2001, 2006 und 2015 für die einzelnen Arten je 100 m<sup>2</sup> Netzfläche, nach Fischarten unterschieden

Beinahe alle Fischarten zeigten eine mehr oder weniger starke Zunahme. Das Egli war sowohl vor wie nach den Schüttungen (2006 und 2015) die klar dominierende Fischart in den Fängen, gefolgt vom Hasel, von der Rotfeder und vom Rotauge (2015). Die stärkste Fangzunahme in relativen Zahlen zwischen 2001 und 2015 zeigten Hasel, Alet, Kaulbarsch, Rotfeder, Schleie, Brachsmen, Seeforelle und Egli (siehe Abbildung 10).

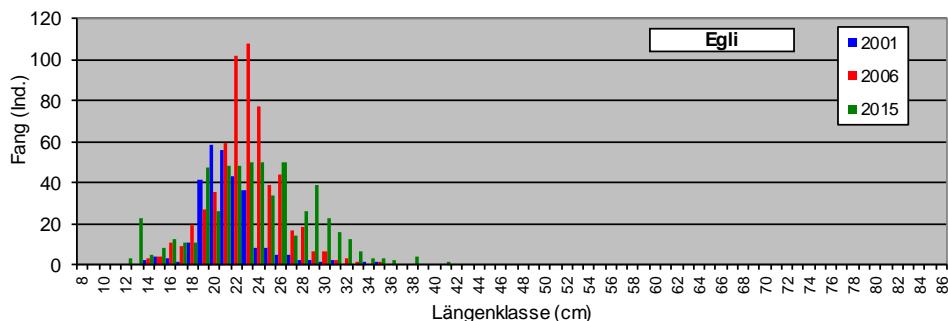
Abbildung 11: Längenklassenverteilung des Eglis in den Versuchsfängen 2001, 2006 und 2015

Im Vergleich zu den Verhältnissen vor den Seeschüttungen (2001) weisen die Längenklassenverteilungen der verschiedenen Fischarten 2006 und 2015 mehrheitlich auf eine stärkere Beteiligung der älteren Altersklassen in den Fängen hin. Der Längenklassenbereich hat sich z.B. beim Egli im Allgemeinen erweitert, was bei gleichem Wachstum bedeutet, dass sich die Population aus mehr Altersklassen zusammensetzt. Dies dürfte einerseits in der geringeren Störung durch die Fischerei (Schongebiet) und andererseits im verbesserten Habitatangebot begründet sein.

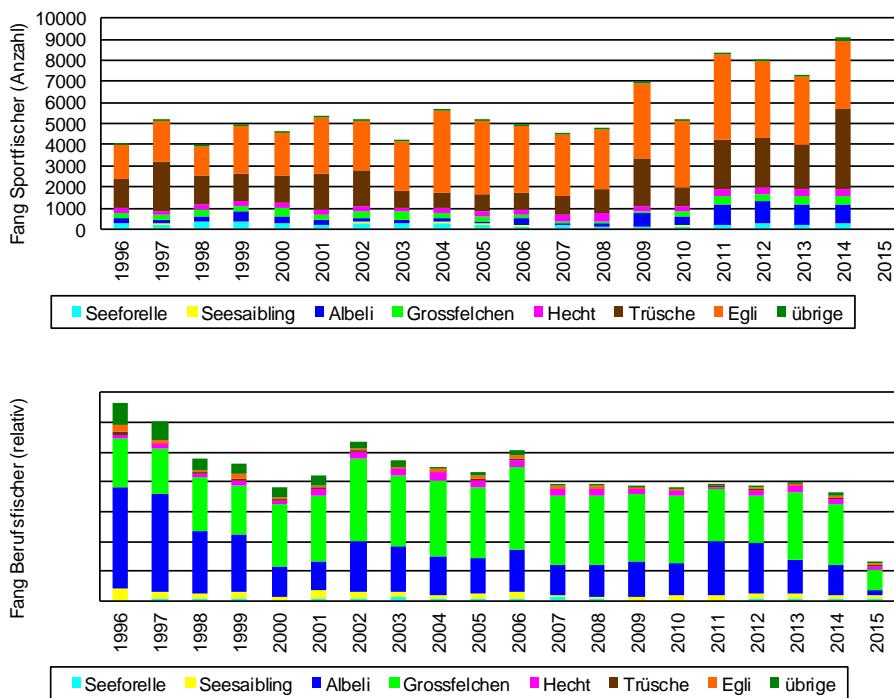
Abbildung 12: Entwicklung der Fänge aus der Sport- (oben; in Stückzahlen) und Berufsfischerei (unten; in kg) zwischen 1996 und 2014/15 im Urnersee

Vergleicht man die mittleren Sportfischerfänge 2006-2014 mit jenen von 1996-2001, nehmen diese merklich zu – Zahlen zu den Anglerausflügen liegen jedoch nicht vor. Die Zunahme ist beim Egli, Albeli und Hecht am grössten, während Seeforelle, Seesaibling und Grossfelchen eine Abnahme zeigen. Der augenfällige Fangeinbruch der Berufsfischerei im Jahr 2015 ist eine Folge der stark reduzierten Fischereiausübung. Auch über den gesamten betrachteten Zeitraum dürften die tendenziell rückläufigen Fangerträge der Berufsfischerei eine Folge der insgesamt abnehmenden Berufsausübung sein.

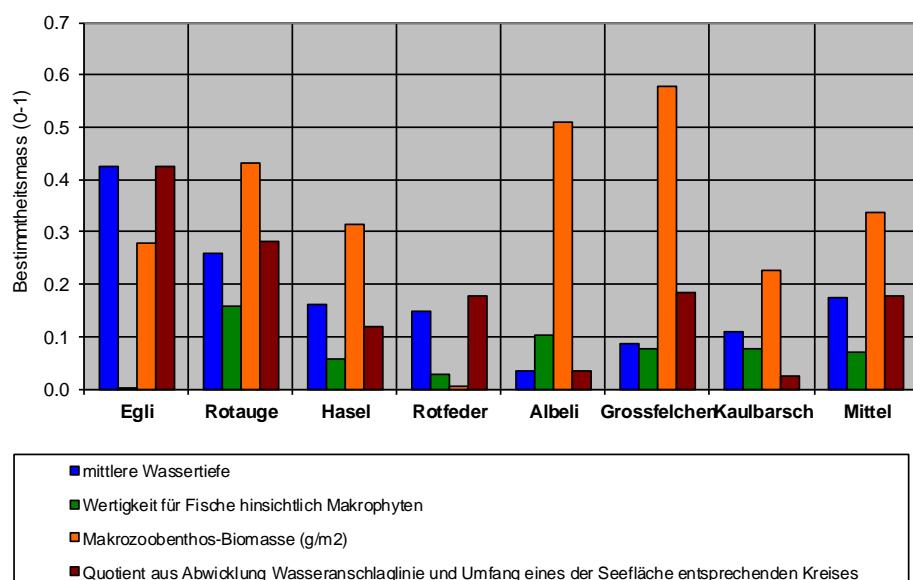
Abbildung 13: Korrelation der korrigierten Fänge je Netzeinheit in den Kontrollen 2001, 2006 und 2015, ausgedrückt im Bestimmtheitsmass (=Quadrat der Pearsonischen Korrelationskoeffizienten), mit dem mesohabitatbildenden Parametern «mittlere Wassertiefe», «Makrophytenwertigkeit», «Makrozoobenthos» und «Uferentwicklung» für Rotauge, Egli, Albeli, Grossfelchen und Kaulbarsch sowie als Mittel.

Die Artenzahl hat sich gegenüber 2006 deutlich erhöht und die Zusammensetzung teils verändert. Als gesichert kann die negative Beziehung zwischen der Anzahl der gefangenen Fischarten durch die Netzfischerei und der Wassertiefe negativ und die positive Korrelation mit der Uferentwicklung gelten. Jene zur Makrophyten-Wertigkeit und –Abundanz weist einen optimalen Bereich aus und dürfte vor allem fangtechnisch bedingt sein, woraus auch das Zufallsergebnis hinsichtlich der Makrozoobenthos-Biomasse resultiert. Letzteres wurde als Falschergebnis bewertet.

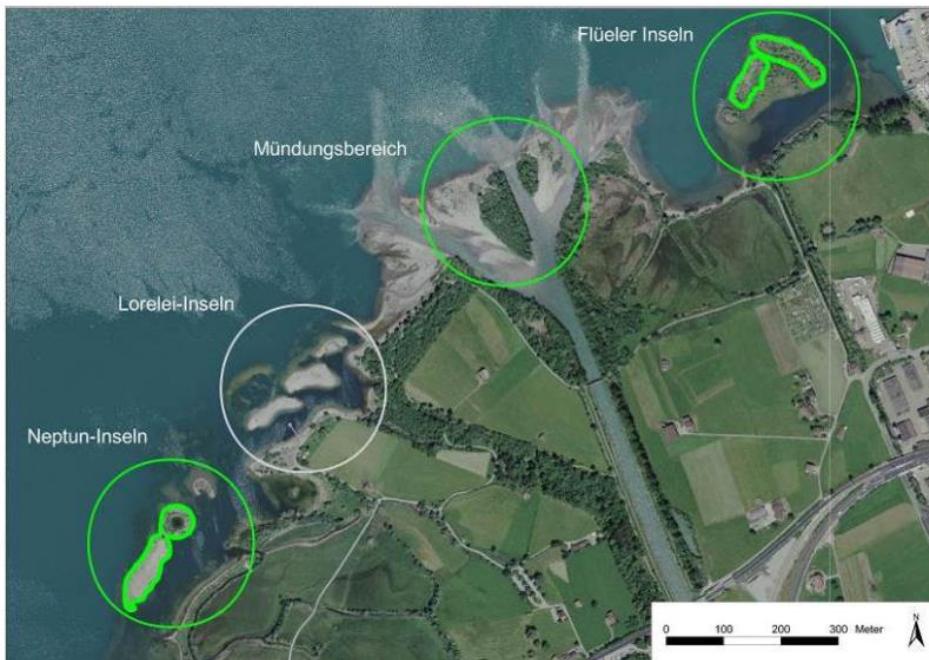
Abbildung 14: Übersicht Barrenringelnatternachweise auf den aufgeschütteten Vogelinseln Flüeler und Naturschutz-Insel Neptun

Im Rahmen der Begehungen wurden im Untersuchungsperimeter zwei Reptilienarten nachgewiesen. Die Barrenringelnatter als schwimmende Wassernatter wurde aufgrund der bekannten Verbreitung im Reussdelta erwartet. Diese Art ist als «verletzlich» auf der Roten Liste der Schweiz eingestuft. Bei allen drei Begehungen wurde mindestens ein adulter Individuum auf den aufgeschütteten Naturschutz-Inseln (Flüeler Inseln oder Neptun-Inseln) festgestellt.

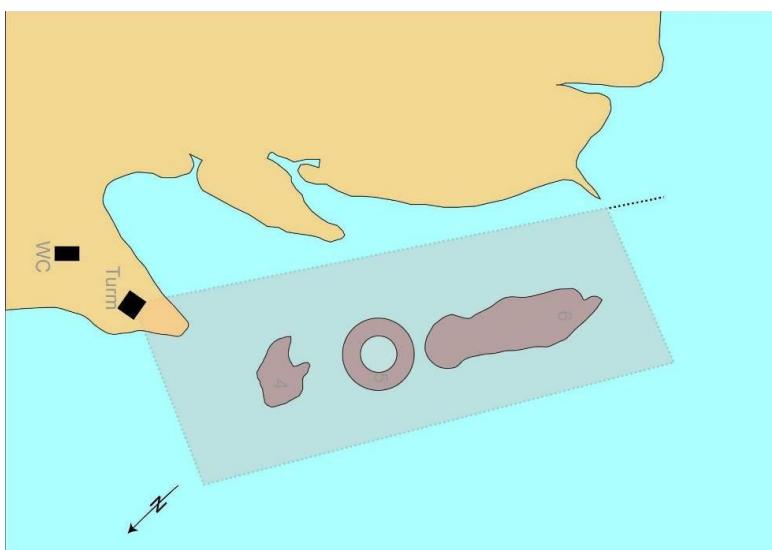
Abbildung 16: Untersuchungsperimeter Ornithologie

Wie im Bericht zur Erfolgskontrolle 2009 (Projektleitung Seeschüttung 2009) bereits dokumentiert, umfasst der Untersuchungsperimeter die in Abbildung 16 grau hinterlegte Fläche von ca. 4.5 Hektaren auf. In seinem Zentrum liegen die drei Naturschutz-Inseln. Beobachtet wurde grundsätzlich vom Turm auf der Halbinsel bei der Mississippi-Bucht aus. Im Zeitraum Hochsommer 2007 bis Januar 2012 musste jedoch auf die Spitze der Halbinsel ausgewichen werden, da der bestehende Turm abgerissen werden musste. Die Zählungen wurden in diesem Zeitraum durch die gleichzeitig aufkommende Vegetation auf den Inseln erschwert.

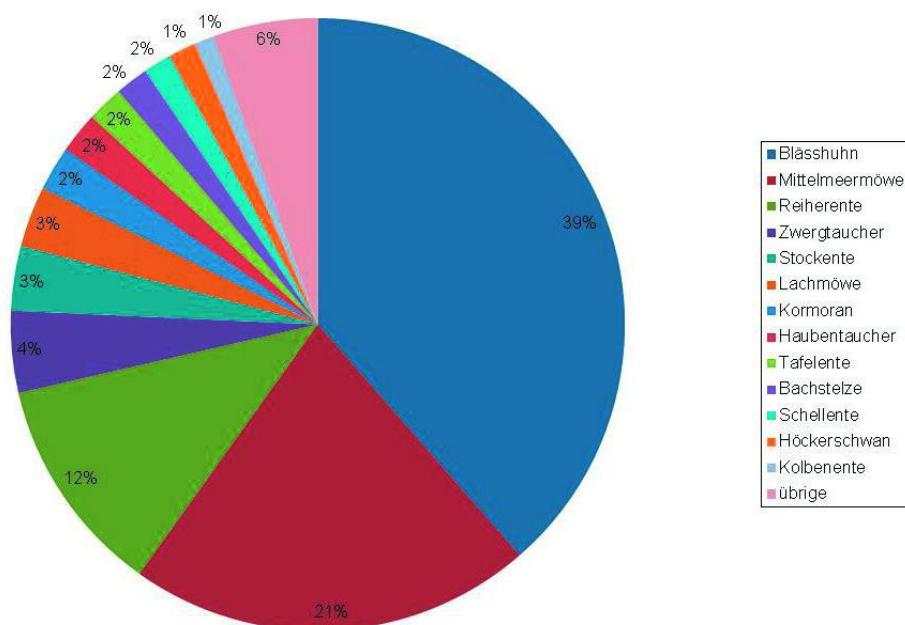
Abbildung 17: Anteile der einzelnen Arten am Gesamtvolumen der gezählten Vögel, 2003 – 2015.

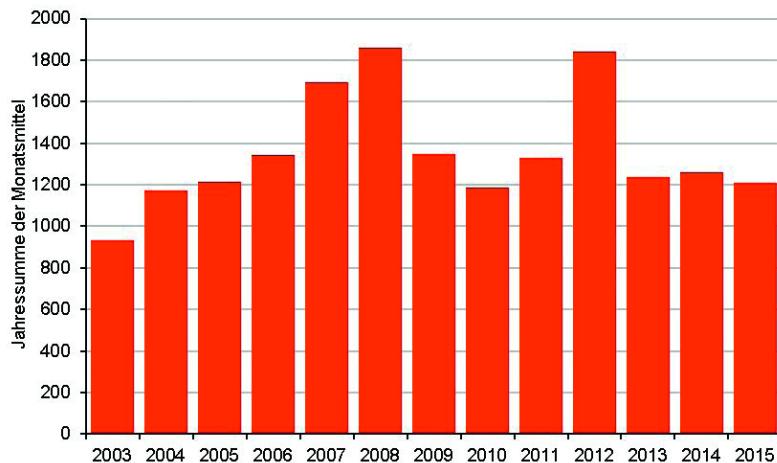
Abbildung 18: Jahressummen der Monatsmittel im Perimeter Neptuninseln beim Gesamtbestand 2003-2015

Nachdem sich die Jahressummen der mittleren Anzahl gezählter Vögel pro Monat (=Monatsmittel) in den ersten beiden Jahren bis 2008 etwa verdoppelt hatten, pendelten sie sich in der Folge auf deutlich tieferem Niveau wieder ein. Worauf der Rückgang zurückzuführen ist, bleibt unklar. Einerseits wäre es typisch für eine dynamische Besiedlung eines neuen Lebensraumes, dass am Ende eines starken Anstiegs ein merklicher Einbruch stattfindet und sich der Bestand anschliessend auf deutlich tieferem Niveau einpendelt.
